「天草市崎津・今富の文化的景観」  
平成24年9月 今富を追加選定・名称変更「天草市崎津の漁村景観」  
平成23年2月 重要文化的景観選定

▲崎津・今富航空写真

## 崎津と今富へ土地利用の変遷へ

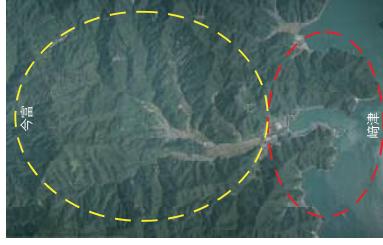
天草市河浦町富津は天草下島の南西部、東シナ海に開口する半角湾北岸に位置する。半角湾には海食輪廻による小湾が数多く形成され、半角湾最奥の深い湾の入り口にあたるのが崎津・今富地区である。入り江に面する崎津は、金比羅山と海に接する険しい土地に集落を形成し、入り江の最奥にあたる今富は、今富川の2つの支流と、後背山に囲まれた坦地形に集落が点在する。富津は明治29年、崎津村・今富村の合併により誕生したが、古来より崎津・今富は「崎津浦」という一体の景観として捉えられており、漁村の崎津と農・山村の今富は互いに補完しあうことで生活を営んできた。

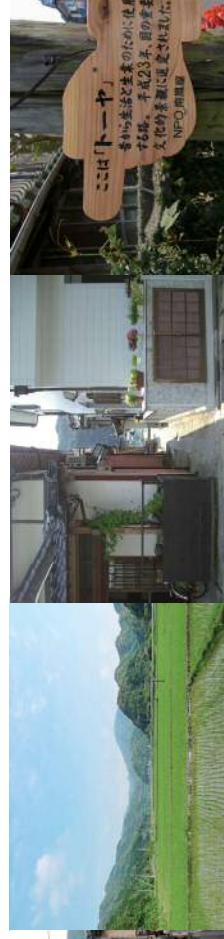
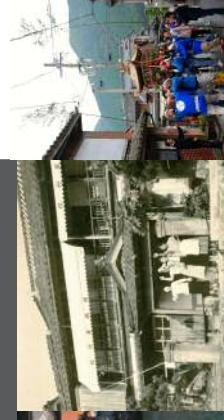
▲干拓事業による農地拡大図

今富では、後背山の織り成す複雑な地形の中で農業を行ってきたが、江戸時代中期以降の干拓により農地を拡大し、水稻耕作を中心とした生産体系を確立した。享保17年(1732)の「大江組明細帳」内に新田開発の記録があり、年貢等の「津出」場、「是郷戸ヨリ船場迄法拾町」とあるようによく今富に荷下ろし港があつたと伝える。安永元年(1772)には「干潟〆切場」という記録から、干拓地を拡大していたことがわかる。聞き取り調査では、干拓地周辺では塩害も多くあつたと伝え、船着場は干拓地先端の志茂地区にあつたという。干潟を開発することで集落経営を作り立たせ崎津との共同体としての要素を形成していく。
